SCHWIMMBADWASSERRESISTENZ VON NATURSTEIN

BEOBSCHTUNGEN UND FOLGERUNGEN EINES LANGZEITTESTS

Diese Publikation wurde von der Technischen Kommission des Naturstein-Verbandes Schweiz NVS in Auftrag gegeben.

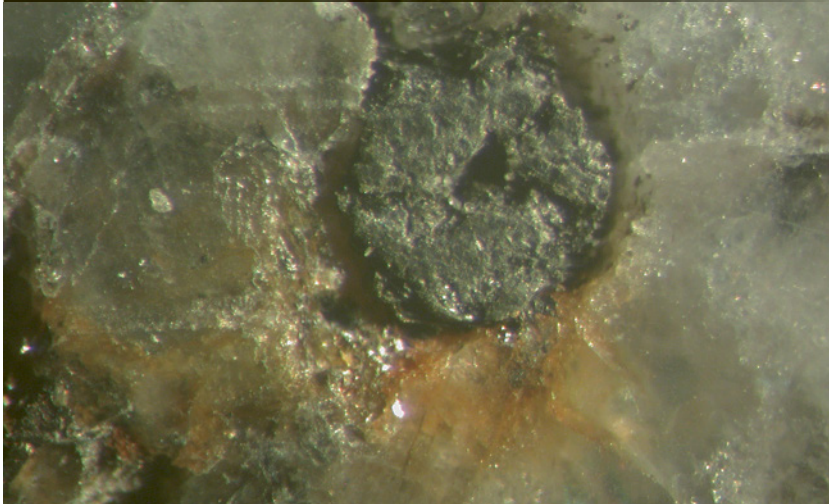
Foto 2/Probe Nr. 32
GRANIT NERO GRAPESA

Es entstehen Poren und Vertiefungen an der Plattenoberfläche. Feldspäte und Quarz werden bei den Graniten nur bei sehr hohem Biotitgehalt mit ausgebrochen (Nr. 32).

Auswintern des Biotits vom Rand nach innen; Aufquellen und zusätzlich Rostverfärbung

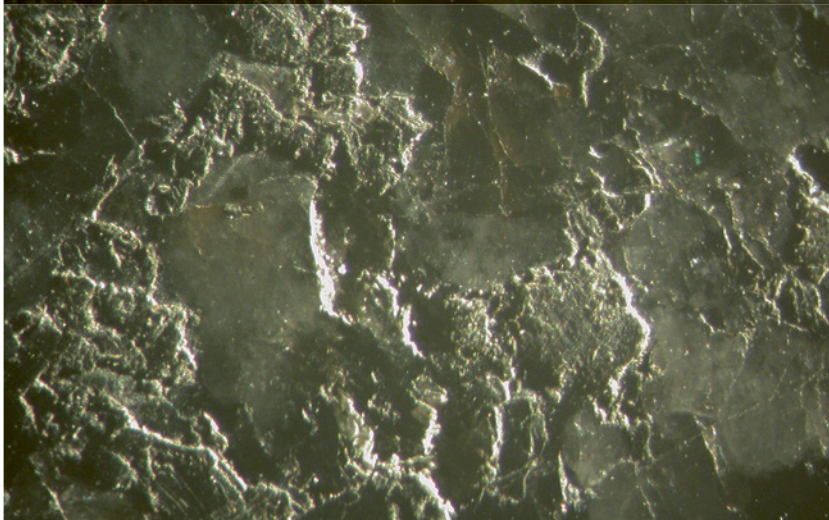
Foto 3/Probe Nr. 35
GRANIT AZUL NOCHE

Das Absanden des Biotits ist gemäss aktuellem Stand der Nachforschungen auf ein Aufquellen des Minerals zurückzuführen, d. h. auf eine Umwandlung von Biotit zu Hydrobiotit (Fotos 3-6).

beginnendes Auswintern des Biotits, der meiste Biotit ist lediglich leicht aufgequollen

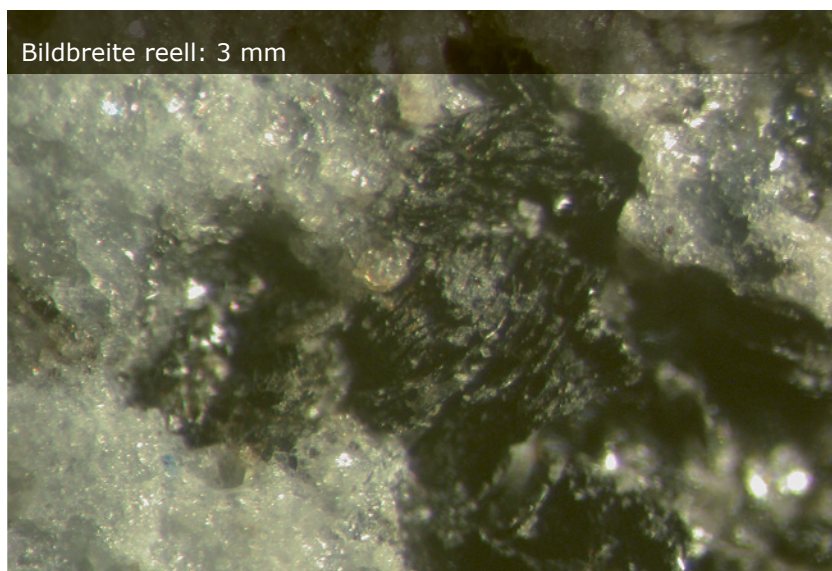
Foto 4/Probe Nr. 32

Durch die Volumenzunahme wird das Mineral aus der Plattenoberfläche gedrückt – aufgrund der Geometrie der Vertiefungen kann geschlossen werden, dass dadurch keine hohen Drücke entstehen, d. h. der quellende Glimmer vermag ein intaktes Granitgefüge in der Regel nicht zu schädigen. Im Weiteren scheint der Effekt wenig abhängig von der Art der Wasserentkeimung zu sein – der Effekt stellt sich nach einiger Zeit auch unter normalem Trinkwasser ein. Wasserströmung über die Steinoberfläche und der Salzgehalt in Solebädern hingegen fördern den Zerfall stark. Im Weiteren ist unübersehbar, dass der Biotit nicht bei allen geprüften Gesteinen gleich stark aussandet – dies lässt darauf schliessen, dass naturgegeben Unterschiede in der Zusammensetzung und Feinstruktur des Glimmers vorliegen. Die wissenschaftliche Literatur zum Thema Glimmerverwitterung bestätigt dies. Biotit liegt in vielen Gesteinen in vorverwitterter Form vor, enthält in Wechsellagerung z. B. Vermiculit und wird weiter zu Tonmineralien abgebaut. Inwieweit diese in geologischen Zeiträumen stattfindenden Verwitterungsprozesse in Schwimmbädern ihre Entsprechung haben, ist bis jetzt ungeklärt. Handorgelartiges Aufblähen des Biotits kann an einzelnen Proben beobachtet werden (Fotos 4-6).

handorgelartiges Aufquellen des Biotits

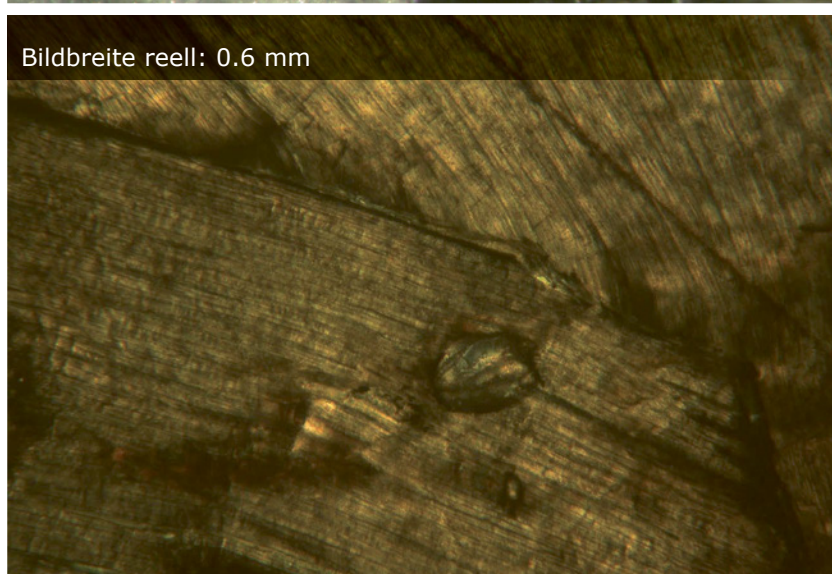
Foto 5/Probe Nr. 35

Dünnschliffaufnahme, polarisiert:
blätterige Struktur des Biotits

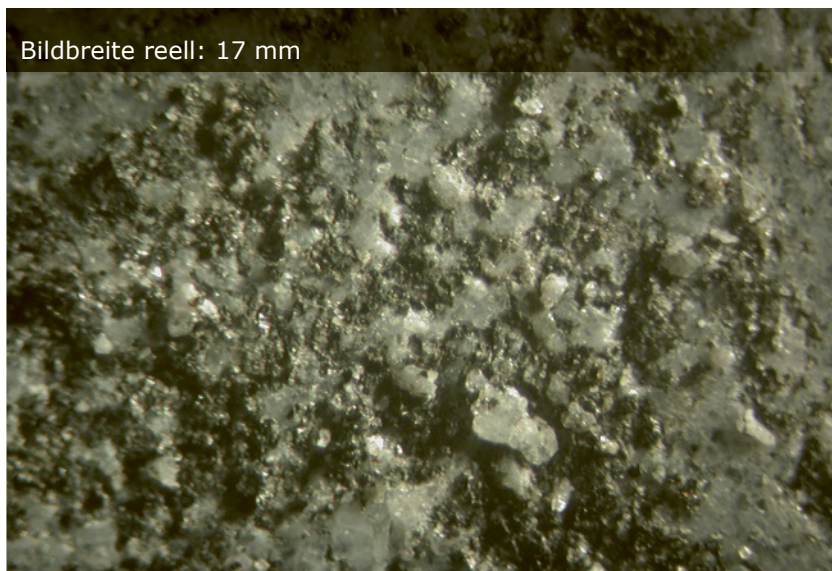
Foto 7/Probe Nr. 5
GNEIS ONSERNONE, IM LAGER

Bei den Gneisen zeigt sich ein vergleichbares Bild – je höher der Anteil an Dunkelglimmer, desto stärker das Aussanden der Oberflächen. Verläuft die Testfläche parallel zur Schieferung (Platten im Lager aufgesägt), dann ist das Absanden deutlich stärker bei den Gneisen (Foto 7).

Bei Schnittrichtung gegen das Lager ist das Aussanden ebenfalls deutlich zu erkennen, es werden aber kaum Feldspat- und Quarzkörner aus dem Gefüge gedrückt. Der Hellglimmer (Muskovit) sandet von sich aus nur geringfügig bis gar nicht aus. Ist der Glimmeranteil in einem Gestein hoch, dann kommt es zum Aussanden sämtlicher Mineralanteile – es lösen sich infolge des Aufquellens des Biotits auch der Hellglimmer und auch Feldspäte und Quarzkörner aus dem Kornverband – das Gestein sandet dann ganzflächig ab und hat Tendenz kontinuierlich weiter abzusanden (Foto 7).

allg. Ausbrechen des Biotits; Quarz und Feldspat werden mit abgewittert

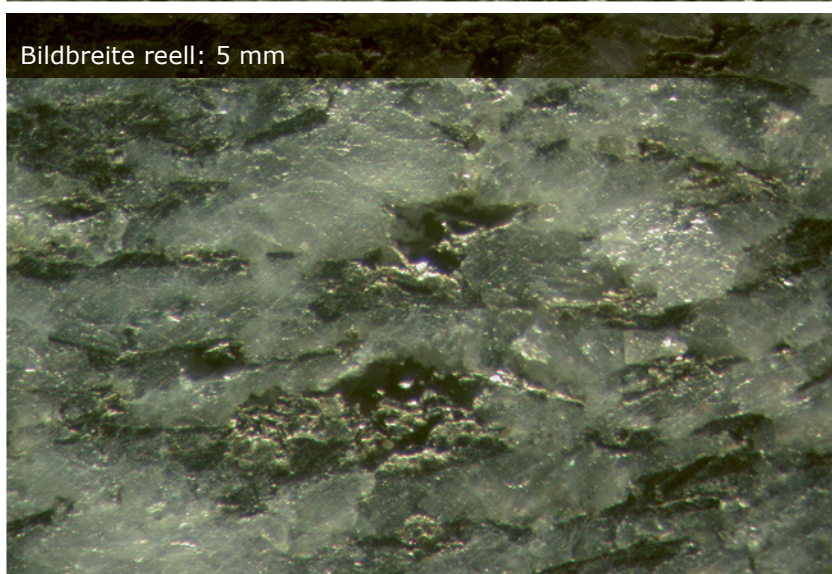
Foto 8/Probe Nr. 10
GNEIS ONSERNONE, GEGEN LAGER

Ist der Anteil an Dunkelglimmer klein, dann entstehen kleine Löcher in der polierten Oberfläche und der Prozess kommt tendenziell zum Stillstand (Foto 8).

Ausbrechen des Biotits, ohne Quarz und Feldspat

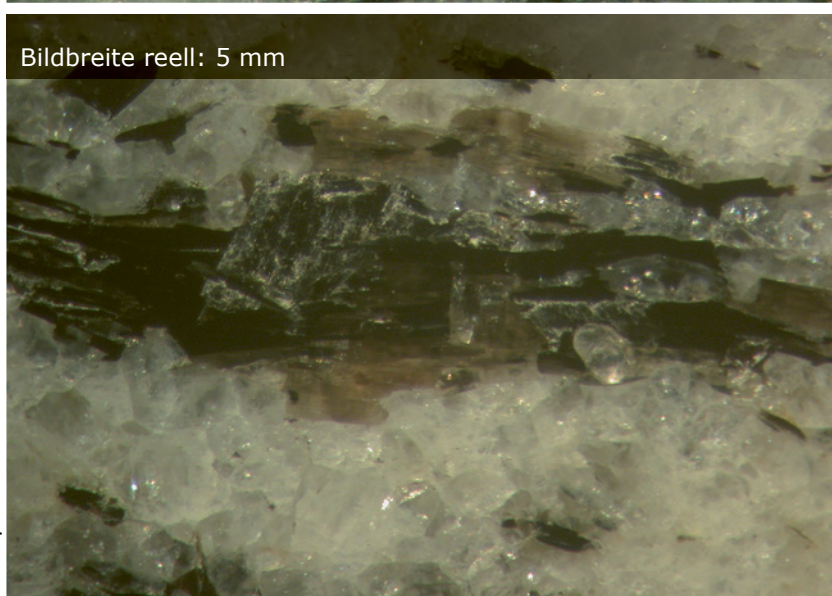
Foto 9/Probe Nr. 11
GNEIS IRAGNA, GEGEN LAGER
(Zweiglimmergneis)

Granite und Gneise bestehen hauptsächlich aus Feldspat, Quarz und Glimmer, wobei verschiedene Feldspatarten sowie verschiedene Glimmerarten einzeln oder in Kombination auftreten. Viele Tessiner Gneise enthalten zwei Glimmerarten (Biotit und Muskovit, Foto 9).

teilweises, leichtes Aufquellen des Biotits;
Muskovit bleibt unverändert

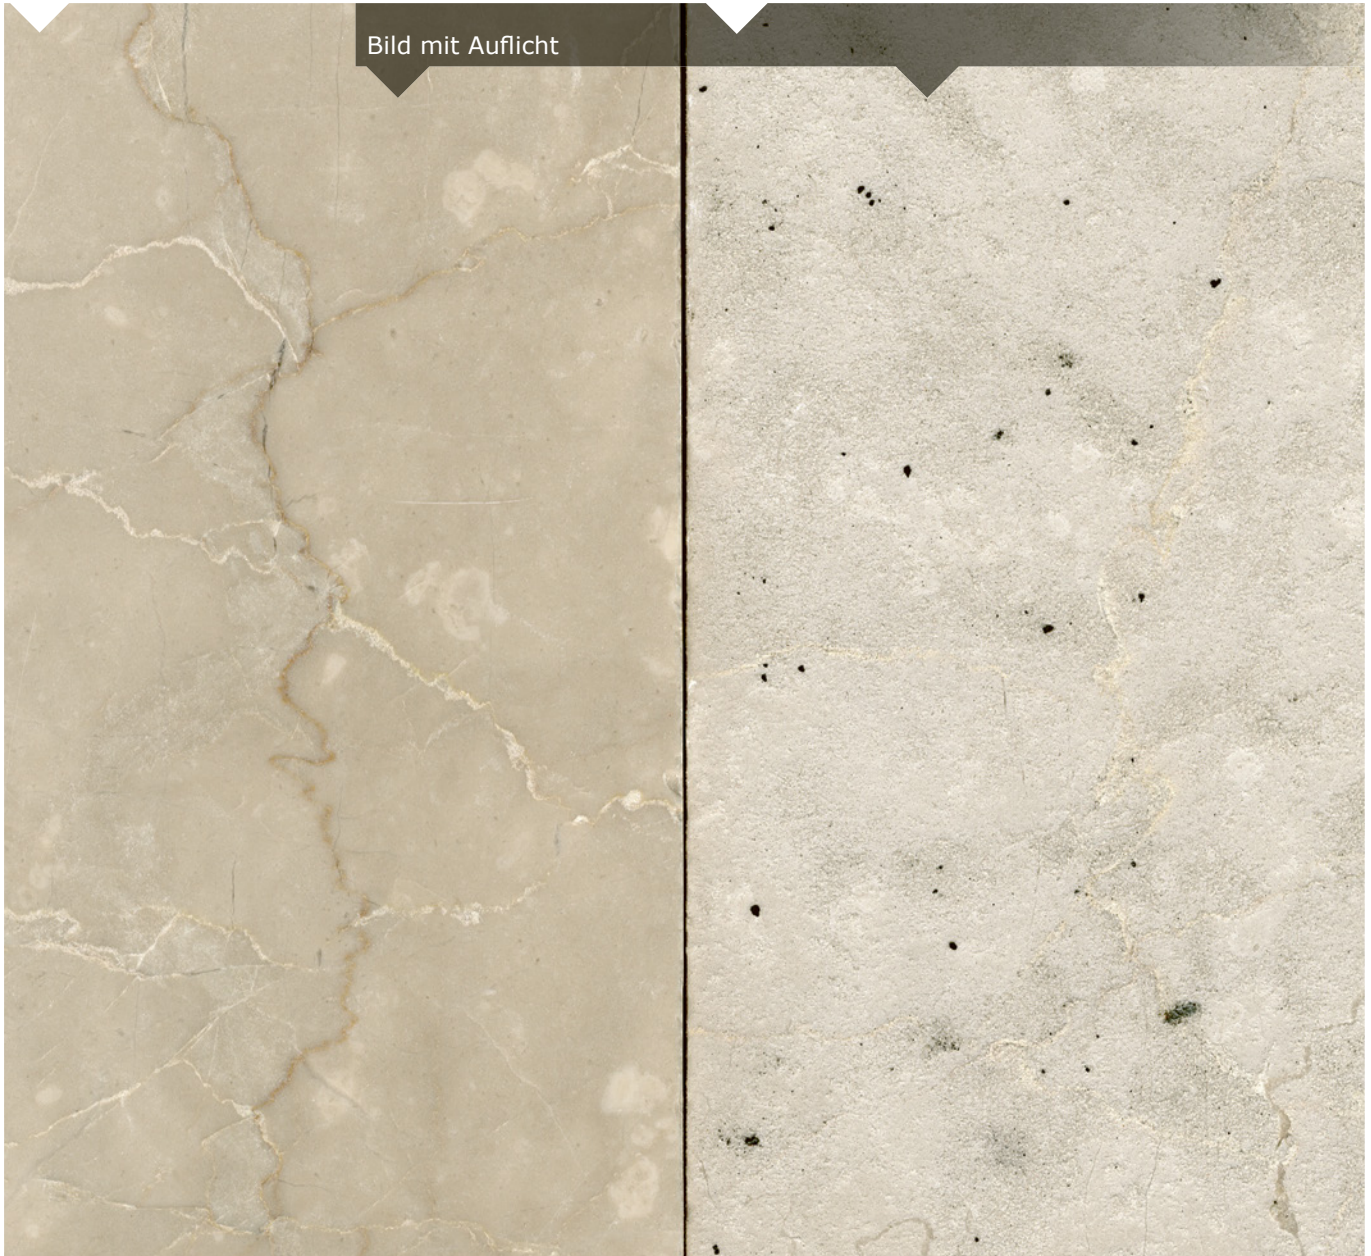
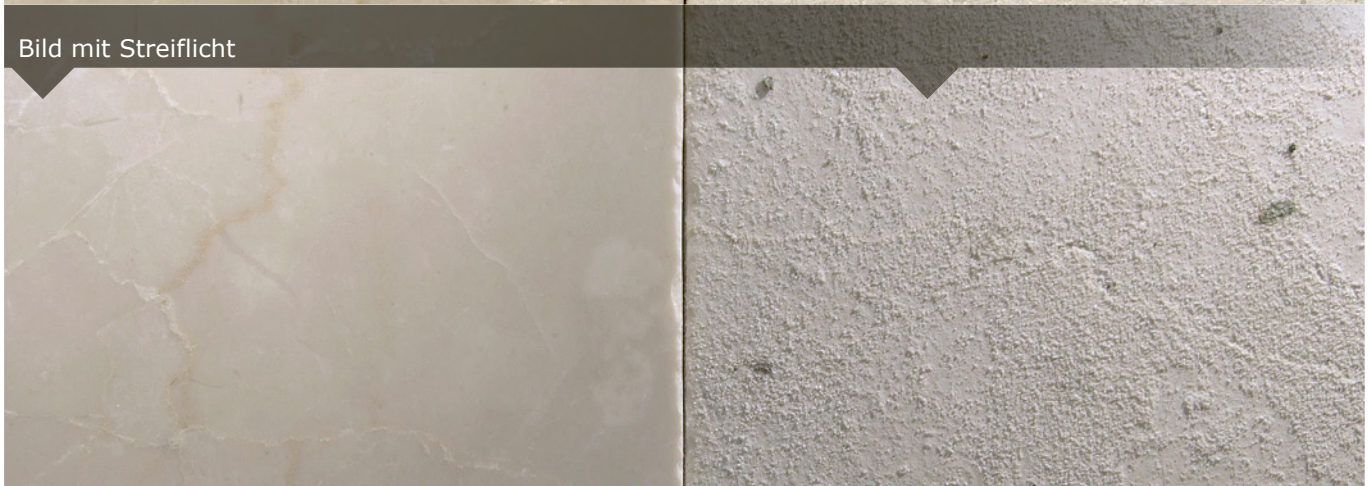
BOTTICINO

25	Botticino poliert	Kalk und wenig Dolomit	2.539	Oberfläche wird matt und rau (rau wegen Dolomitkristallen, welche vorstehen), Oberfläche wird ca. 0.15 mm abgetragen, z.T. selektiv	hellert etwas auf wenn trocken, kein Rost

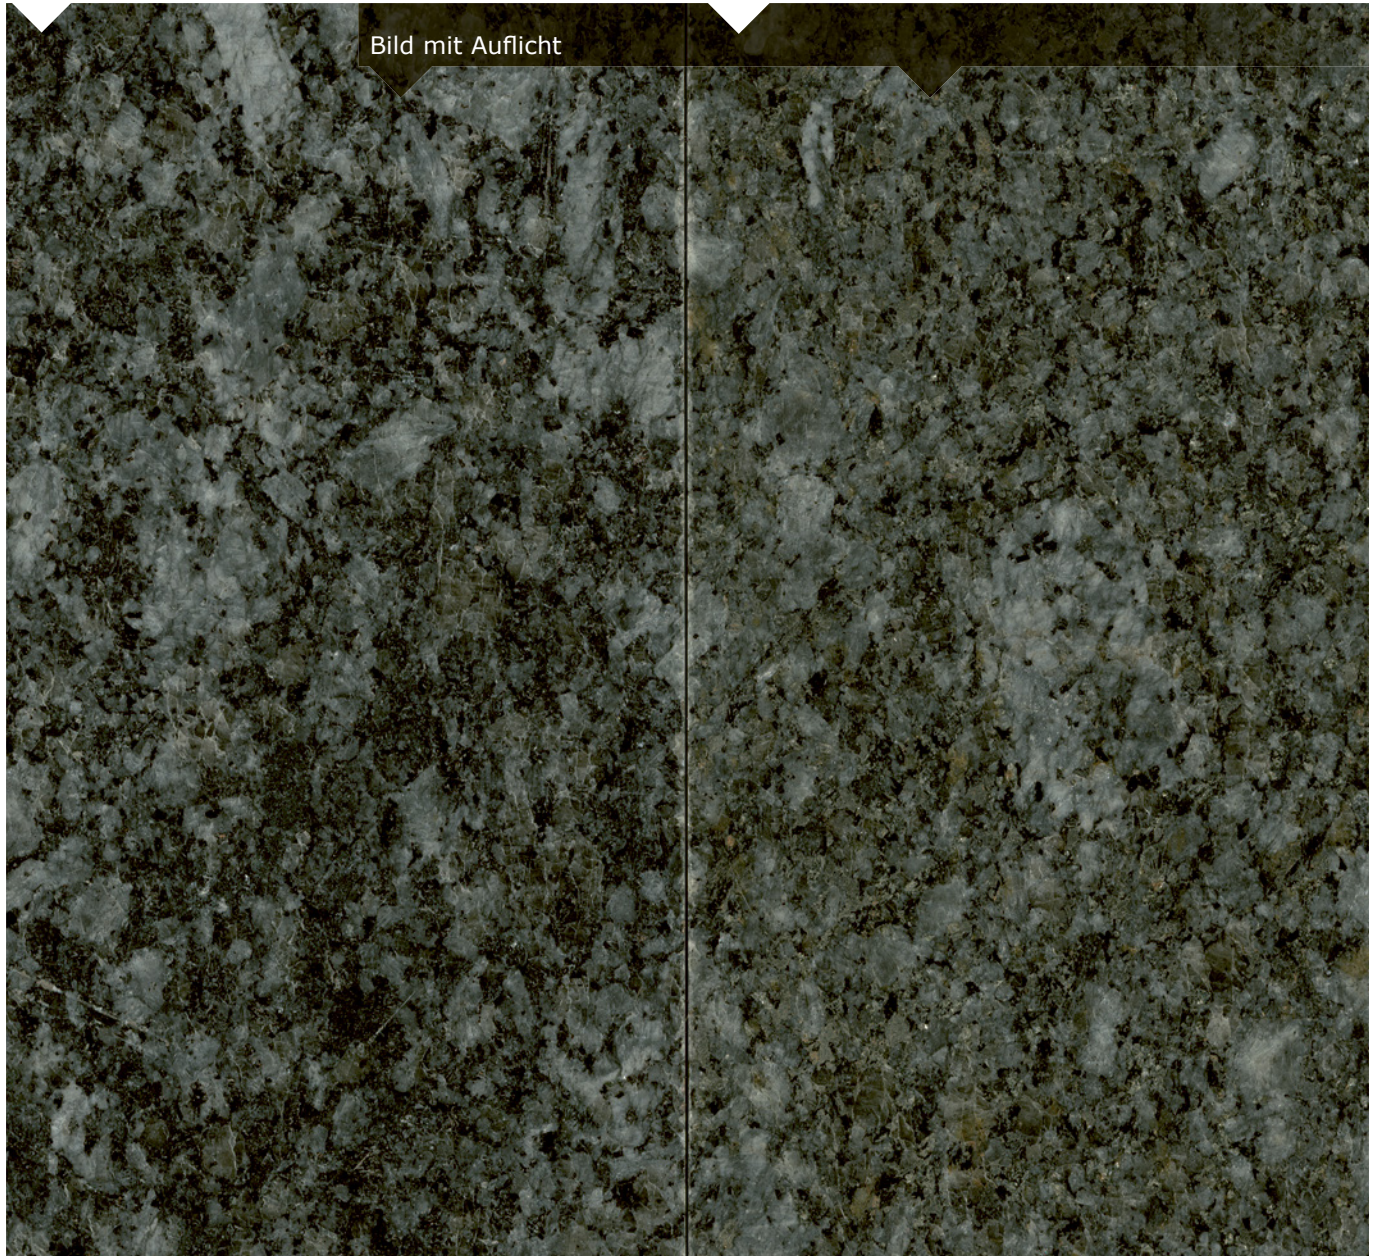
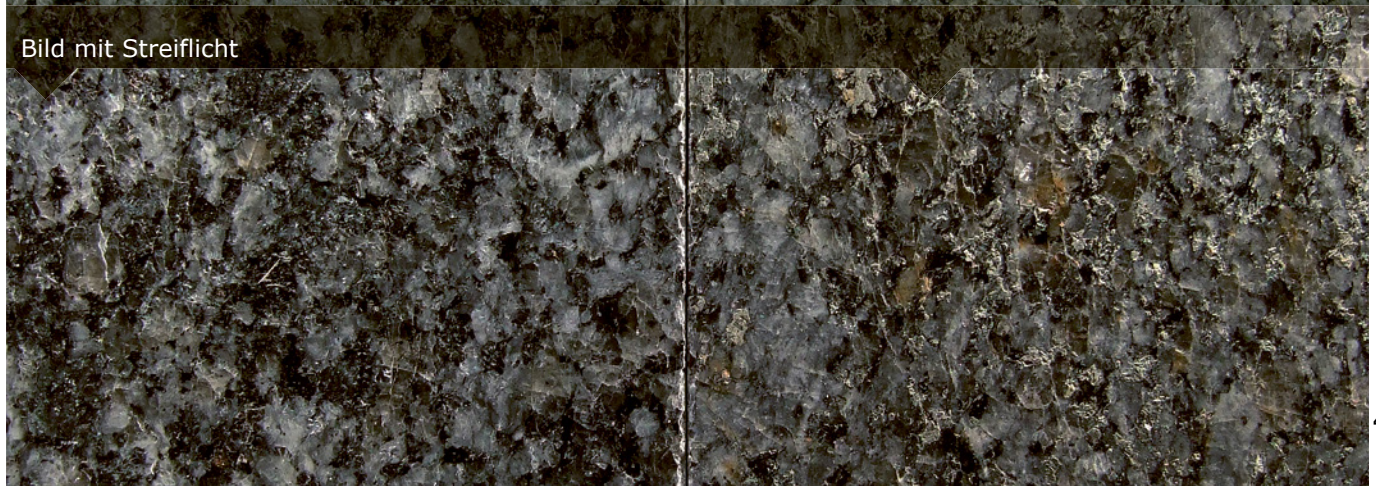
AZUL NOCHE

35	Azul noche, Granit poliert	Feldspat, Quarz, Biotit, wenig Muskovit und Chlorit	0.018	Glimmerzerfall (Biotit), Aussanden des Glimmers bis 0.2 mm tief, total ca. 3 % der Oberfläche, Biotite nur zu 10 % "erodiert", zu 50 % leicht gequollen und schuppig (Biotit im Durchlicht satt braun)	feine wolkige Rostflecken Ausrostungen an Glimmer gekoppelt!
36	Rosa Sardo, Granit poliert	2 Feldspatsorten, Quarz, Biotit	0.057	Glimmerzerfall (Biotit) Aussanden des Glimmers bis 0.2 mm tief, total ca. 3 % der Oberfläche, Biotite nur zu 10 % "erodiert", zu 50 % leicht gequollen und schuppig (Biotit im Durchlicht grün-braun)	keine, kein Rost
32	Granit Nero Grapesa poliert	Feldspat, Quarz, Biotit	0.977	Glimmerzerfall (Biotit), Aussanden des Glimmers bis 1 mm tief, total ca. 10 % der Oberfläche, Biotite nur zu 70 % "erodiert", zu 10 % leicht gequollen und schuppig (Biotit im Durchlicht satt braun, minimales Mitausbrechen von Feldspat und Quarz wegen hohem Glimmeranteil)	Ausrostungen von Pyrit und Glimmer ausgehend, wobei Pyrit mit Glimmer eng verwachsen und Glimmer fast schwarz

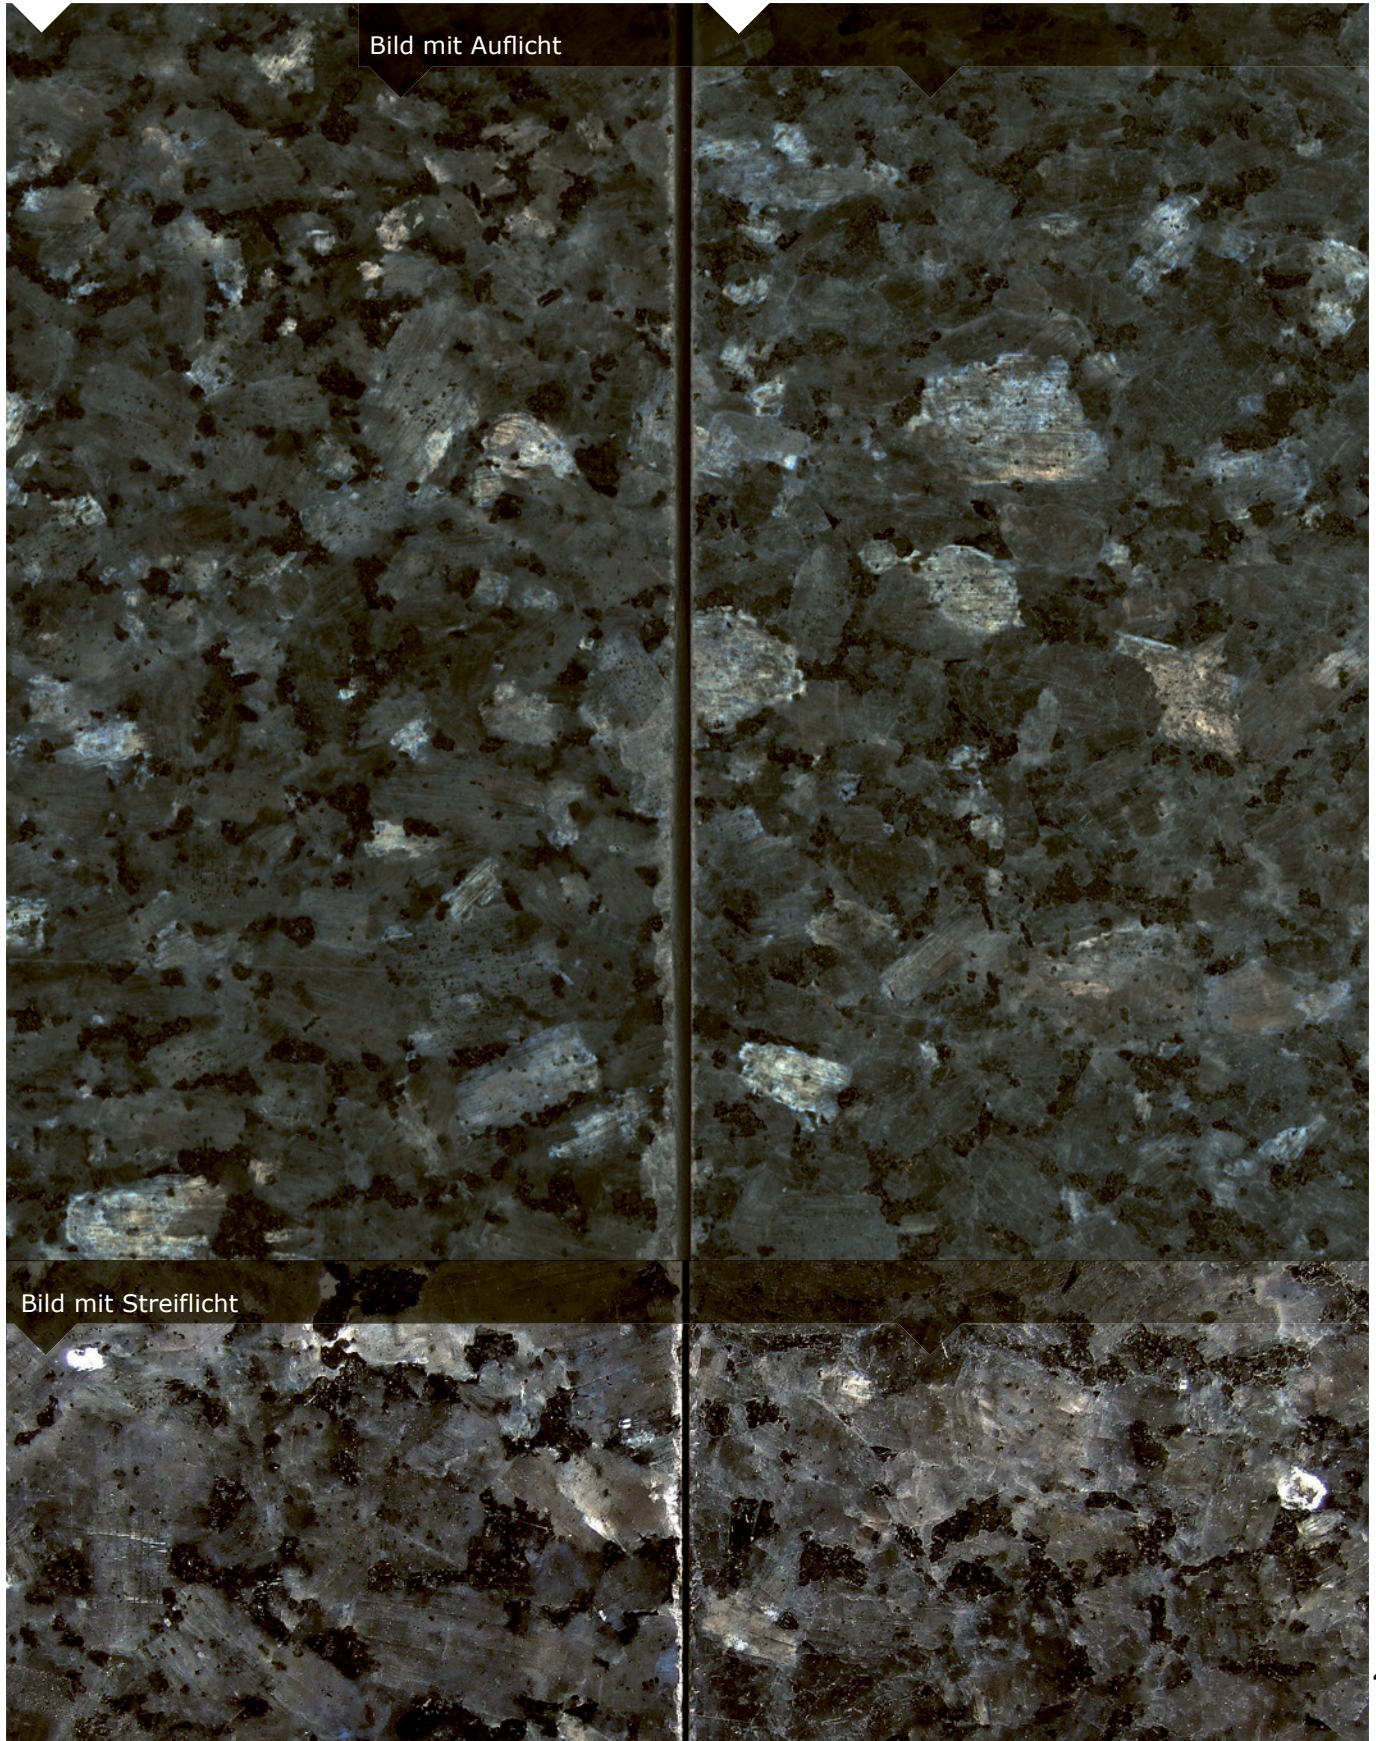
Probe Nr.37

37	Labrador hell poliert	Feldspat (Plagioklas), Pyroxen und Hornblende, wenig Biotit (satt braun) um Erzkörner	0.000	ganz wenig Ausblättern des Biotits	keine, kein Rost
31	Virginia Mist poliert	Feldspat (Plagioklas), Pyroxen (Hypersthen), wenig Erzkörner	0.000	keine	keine, kein Rost
PORPHYR					
30	Porphyrt Trento geflammt	Quarz, Feldspat: Kalifeldspat: Sanidin, Plagioklas, sehr wenig Biotit+Pyroxen und wenig glasige Grundmasse	0.000	keine wesentlichen, der wenige Biotit sandet aus	keine, kein Rost
KALKSTEINE					
4	Kieselkalk Blausee poliert	Kalk, feiner detritischer Quarz, amorphes SiO ₂ , Ton	1.880	leichtes Aussanden von detritischem Quarz, wenn Kalkbindung gelöst, in stark kieseligen Zonen bleibt das Gestein intakt, in kalkigen Zonen flächiger Abtrag durch Lösung, dazwischen Übergänge	massive Verfärbung zu braun, allg. deutliches Rosten
22	Jura Grau Feinschliff	(Biomikrit/Biosparit) Kalk, biogene Kalkfrag- mente, Ton, Eisenoxyde	4.214	Oberfläche wird matt und rau, Oberfläche wird ca. 0.25 mm abgetragen, z.T. selektiv (biog. Fragm. stehen vor)	hellert etwas auf wenn trocken, kein Rost

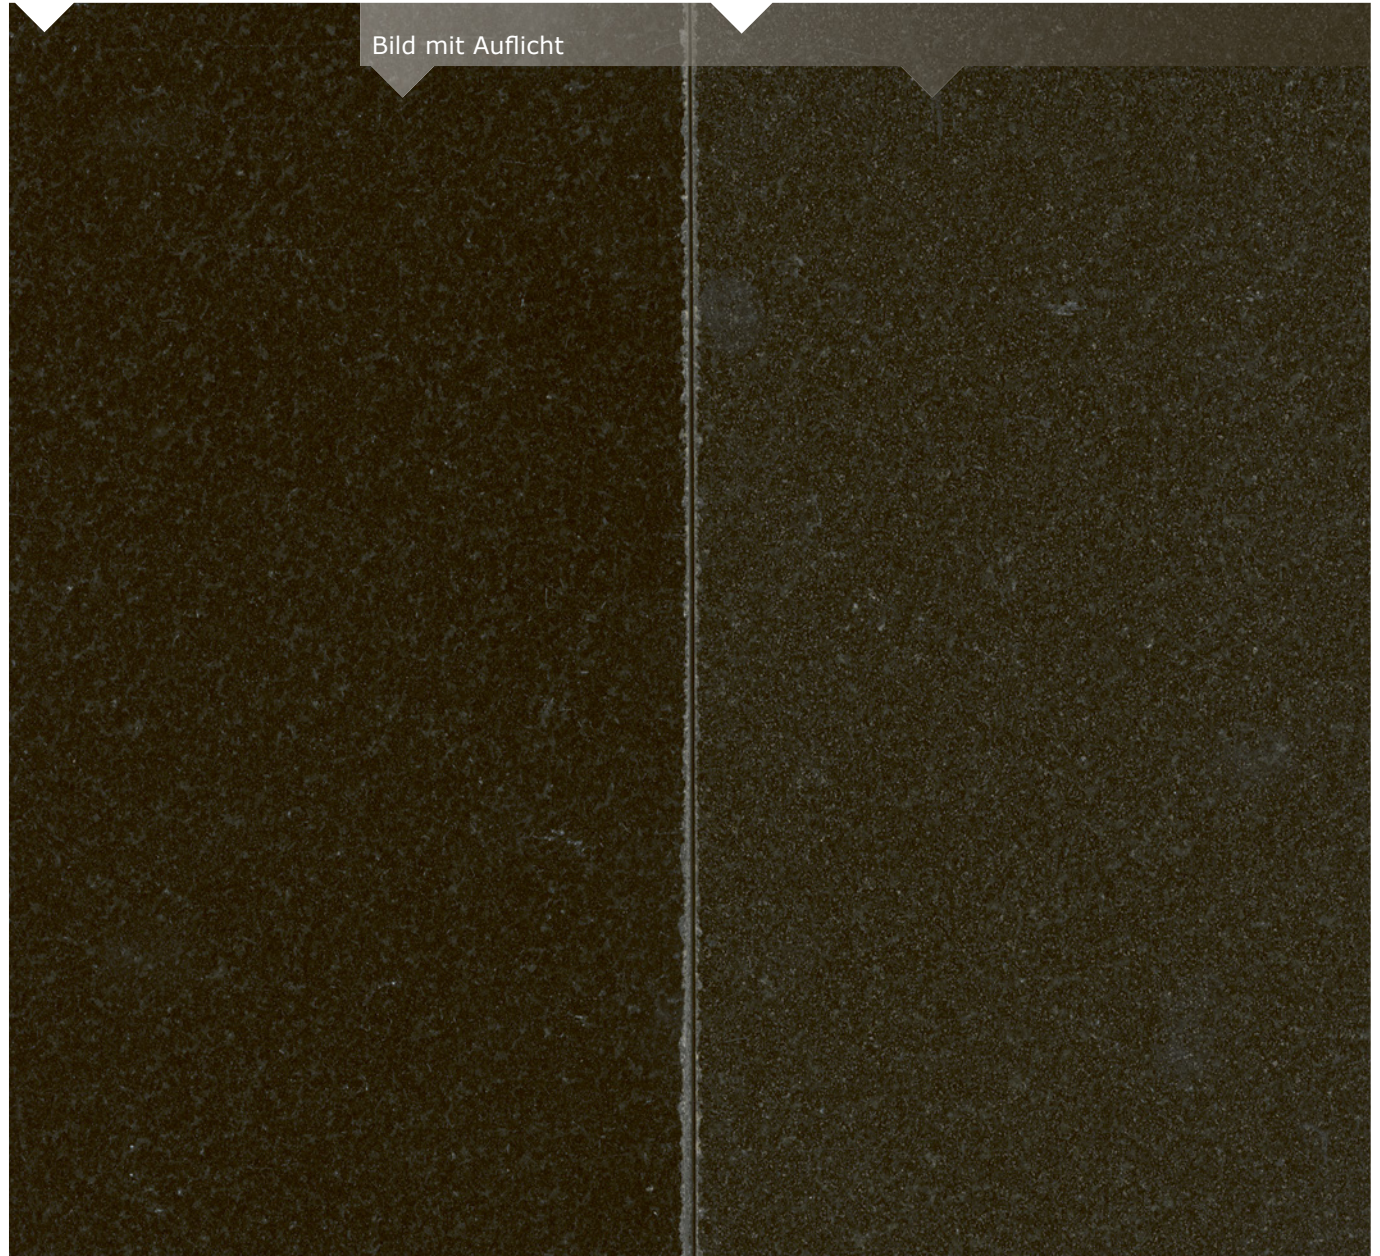
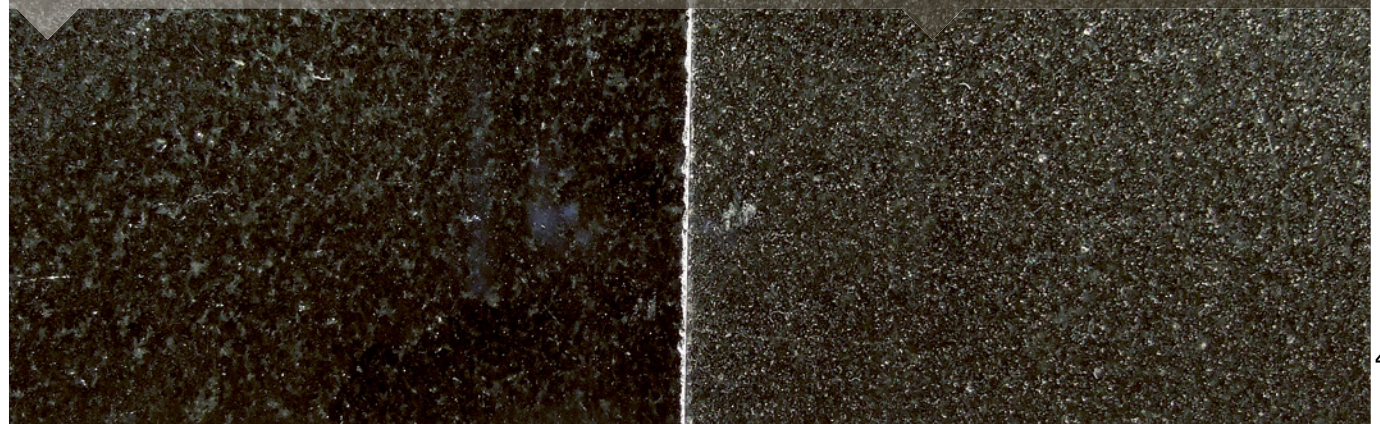
Probe Nr.43

schäden in Form von Erhebungen (Nero San Marco) oder von Ausbrüchen (Nero Assoluto). Bei mikroskopischer Untersuchung am Dünnschliff zeigt sich, dass es sich auch hier um das Aussanden von Biotit handelt, welcher in kleinen Mengen im Gefüge dieser Gesteine ebenfalls vorkommt. Die restlichen Minerale in den fraglichen Gesteinen zeigen keine wahrnehmbaren Veränderungen. Interessant ist der Umstand, dass z. B. der Labrador viel Erz enthält, aber Rostverfärbungen gänzlich ausgeblieben sind.
