SCHWIMMBADWASSERRESISTENZ VON NATURSTEIN

BEOBSCHTUNGEN UND FOLGERUNGEN EINES LANGZEITTESTS

Diese Publikation wurde von der Technischen Kommission des Naturstein-Verbandes Schweiz NVS in Auftrag gegeben.

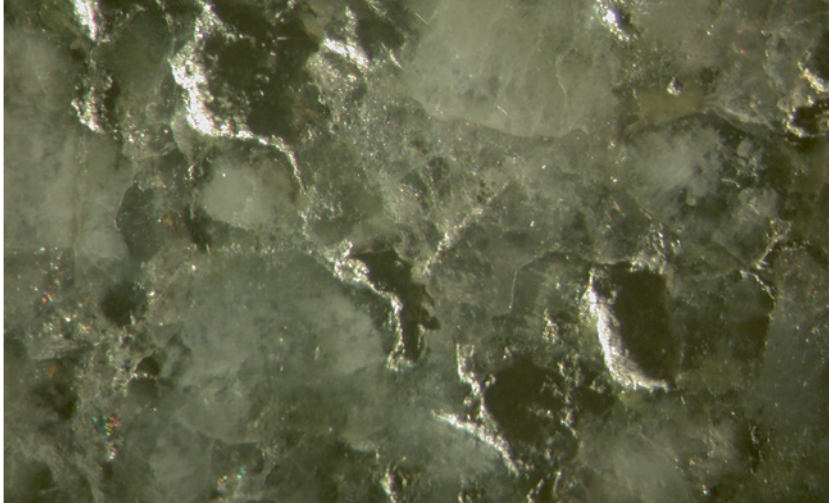
Foto 1/Probe Nr. 40
GRANIT VERDE MARINA

vollständiges Auswintern des Biotits

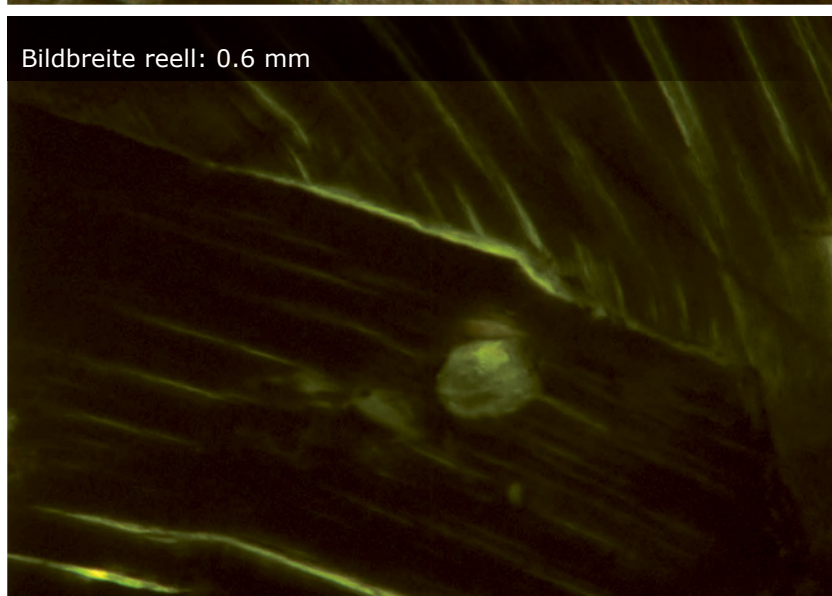
Foto 6/Probe Nr. 35

Durch die Volumenzunahme wird das Mineral aus der Plattenoberfläche gedrückt – aufgrund der Geometrie der Vertiefungen kann geschlossen werden, dass dadurch keine hohen Drücke entstehen, d. h. der quellende Glimmer vermag ein intaktes Granitgefüge in der Regel nicht zu schädigen. Im Weiteren scheint der Effekt wenig abhängig von der Art der Wasserentkeimung zu sein – der Effekt stellt sich nach einiger Zeit auch unter normalem Trinkwasser ein. Wasserströmung über die Steinoberfläche und der Salzgehalt in Solebädern hingegen fördern den Zerfall stark. Im Weiteren ist unübersehbar, dass der Biotit nicht bei allen geprüften Gesteinen gleich stark aussandet – dies lässt darauf schliessen, dass naturgegeben Unterschiede in der Zusammensetzung und Feinstruktur des Glimmers vorliegen. Die wissenschaftliche Literatur zum Thema Glimmerverwitterung bestätigt dies. Biotit liegt in vielen Gesteinen in vorverwitterter Form vor, enthält in Wechsellagerung z. B. Vermiculit und wird weiter zu Tonmineralien abgebaut. Inwieweit diese in geologischen Zeiträumen stattfindenden Verwitterungsprozesse in Schwimmbädern ihre Entsprechung haben, ist bis jetzt ungeklärt. Handorgelartiges Aufblähen des Biotits kann an einzelnen Proben beobachtet werden (Fotos 4-6).

Dünnschliffaufnahme, polarisiert:
blätterige Struktur des Biotits

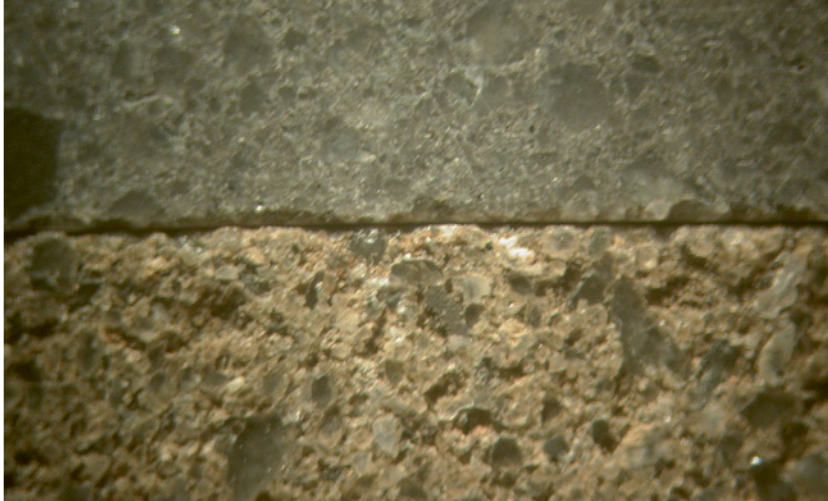
Foto 10/Probe Nr. 1

Sandsteine sind, wie der Name sagt, Steine aus Sand. Da für die Badewasserbeständigkeit eines Gesteins seine Zusammensetzung massgebend ist, ist die Beständigkeit von Sandsteinen von der Art der Körner und der Kornbindung abhängig. Silikatisch gebundene Quarzsandsteine dürften eine sehr hohe Resistenz aufweisen, während kalkführende Sandsteine wie Kalke und Marmore angelöst werden. Bei den beiden hier geprüften Gesteinen handelt es sich um einen porösen Arkosesandstein mit kalkig-toniger Kornbindung (Bollinger Sandstein) und um eine sehr kompakte, hochfeste Grauwacke mit erheblichem Anteil an kalkigen Gesteinsfragmenten. Der Umstand, dass der hier geprüfte Bollinger Sandstein intakt geblieben ist zeigt, dass die Kornbindung dieses Gesteins nicht allein auf Calcit beruht. Der viel festere Guber Hartsandstein hingegen zeigt eine deutliche Anlösung der Oberfläche und eine deutliche Verfärbung von grau nach braun (Foto 10). Beide hier geprüften Gesteine sind für Beckenauskleidungen als wenig geeignet zu bezeichnen – der Bollinger Sandstein wegen seiner hohen Porosität und der Guber Hartsandstein wegen seines hohen Kalkgehaltes und der erheblichen Verfärbungstendenz.

unten: angegriffene Oberfläche nach
14 Monaten Wasserlagerung;
Kalkanteile ausgelöst und braun verfärbt

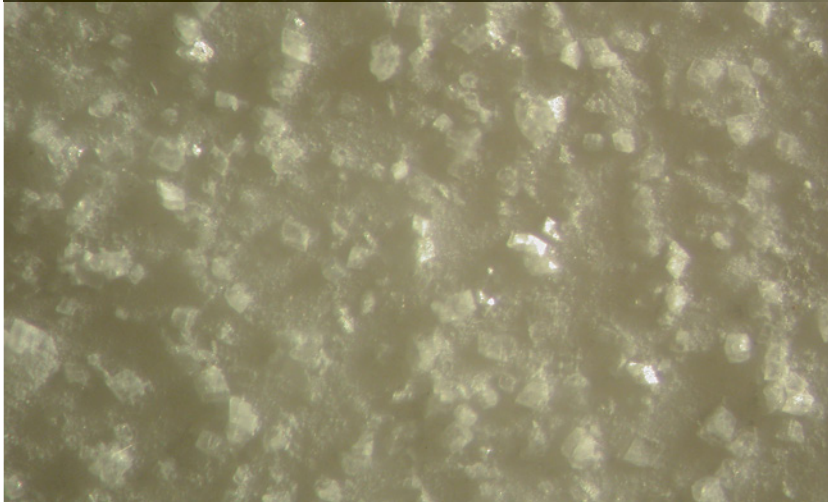
Foto 11/Probe Nr. 25

gewicht, kann ebenfalls zu einer Störung des Gesamtgleichgewichts führen, d. h. das Wasser kann durch Kalkfällung trüb werden oder es resultiert überschüssige Kohlensäure, welche den Kalk angreifen kann. Wasserströmung, z. B. im Bereich der Beckenköpfe, wirkt stark lösungsfördernd. Schwimmbadwasseraufbereiter möchten ein klares Wasser und keine Kalkabscheidung – d. h. die Tendenz besteht, immer ein wenig in der Übersäuerung zu fahren, zum Nachteil des Steins. Die Wechselwirkungen sind insgesamt komplex, d. h. sollten, wenn Kalksteine und Marmore zum Einsatz kommen sollen, fallweise betrachtet werden. Im Kalk vorhandene weniger lösliche oder unlösliche Anteile bilden ein Relief und/oder sanden als Partikel ab. Angelöste Oberflächen werden oft sehr rau, ja sogar schleifpapierartig (Foto 11). Tonminerale quellen bei Wasserkontakt auf und können Schuppenbildungen verursachen.

angelöste, stark raue Oberfläche;
Dolomitkristalle werden kaum gelöst und
bilden ein Relief, rau wie Schleifpapier

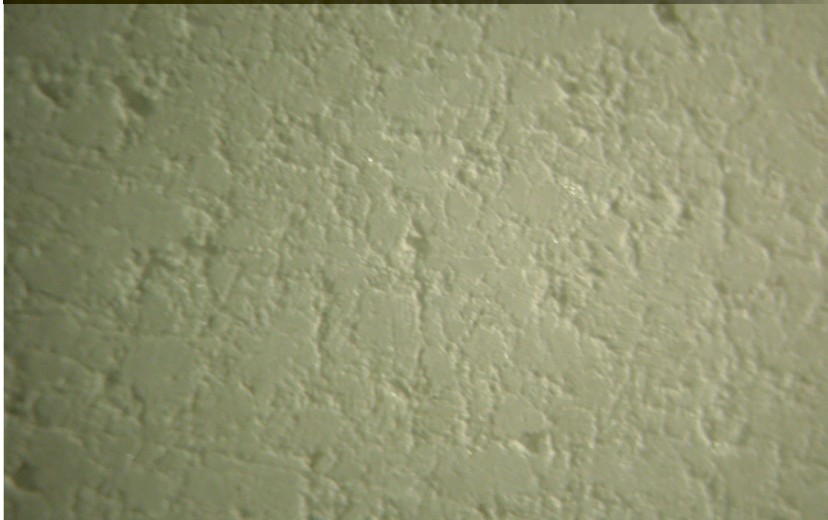
Foto 12/Probe Nr. 24

Unter den Marmoren gibt es sowohl calcitische wie auch dolomitische Sorten. Dolomit ist ebenfalls ein Karbonat, enthält aber im Gegensatz zu Calcit neben Calcium auch Magnesium. Dolomit ist weniger säureempfindlich als Calcit und zeigt darum auch weniger Anlösung durch pH-neutrales Schwimmbadwasser (Foto 12).

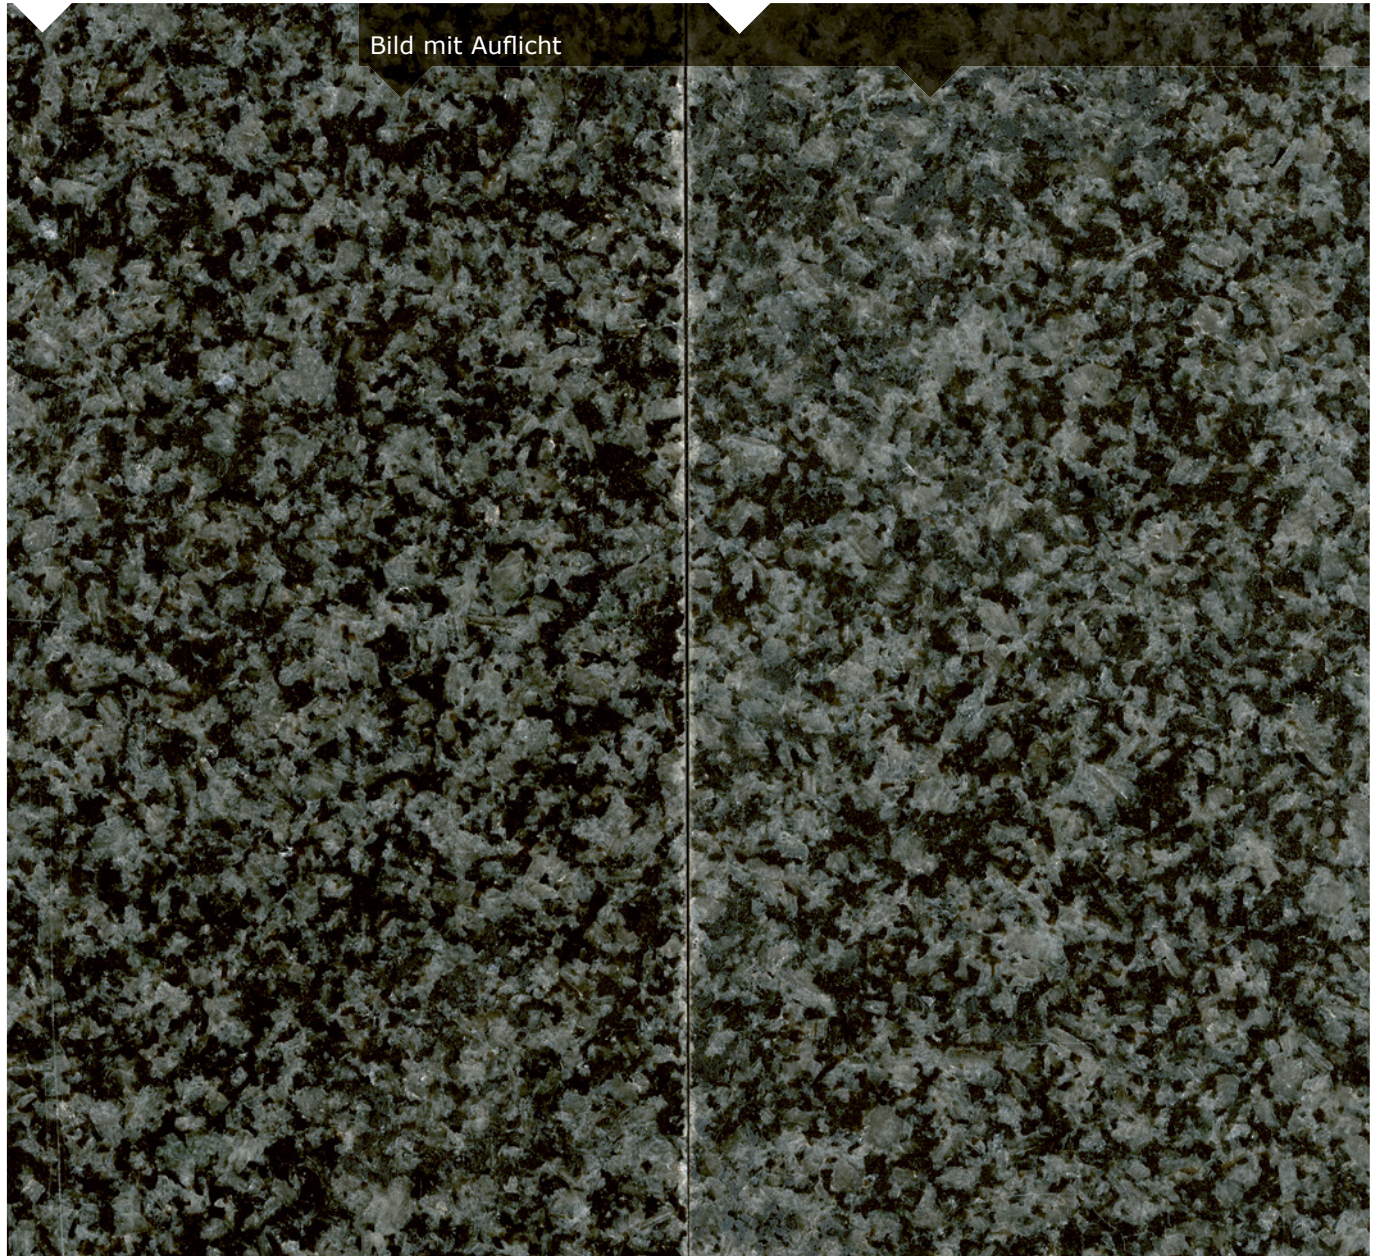
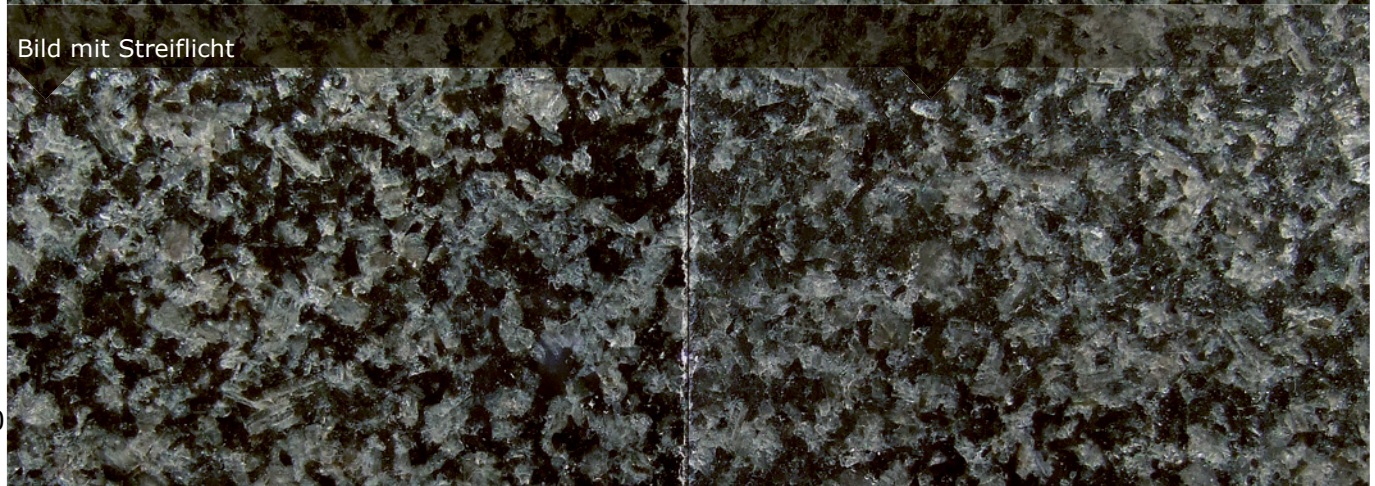
NERO IMPALA, NORIT

Nr.	Gesteinsbezeichnung, Schnittrichtung und Oberflächenbearbeitung	Mineralbestand	Gewichts- verlust (M %)	Beschreibung der Art der Oberflächenschäden, Materialverluste	Verfärbungen, Rost
NORITE UND LABRADORITE					
43	Norit Nero Assoluto poliert	Feldspat (Plagioklas), Pyroxen, Biotit sehr fein, Chlorit, viel Opake	0.000	kleinste Ausbrüche, mineralselektiv (mikroskopisch: Biotit zusammen mit Opaken)	minimaler Politurverlust, irrelevant, kein Rost
33	Norit Nero S. Marco poliert	Feldspat (Plagioklas), viel Biotit, Hornblende und Pyroxen	0.000	Glimmerzerfall (Biotit), Aufquellen, aber kaum Aussanden des Glimmers (Biotit), total ca. 3 % der Oberfläche, Biotite zu 50 % angegriffen (gequollen), restliche 50 % intakt!, Biotit im Durchlicht braun	Politur zeigt stumpfe Flecken (matte Biotite), kein Rost
34	Norit Nero Impala poliert	Feldspat (Plagioklas), Pyroxen und Hornblende, wenig Quarz	0.000	leichter Angriff auf die dunklen Mineralanteile (wird ganz leicht matt), steintechnisch nicht relevant	Politur wird im Streiflicht ganz leicht reduziert, kein Rost

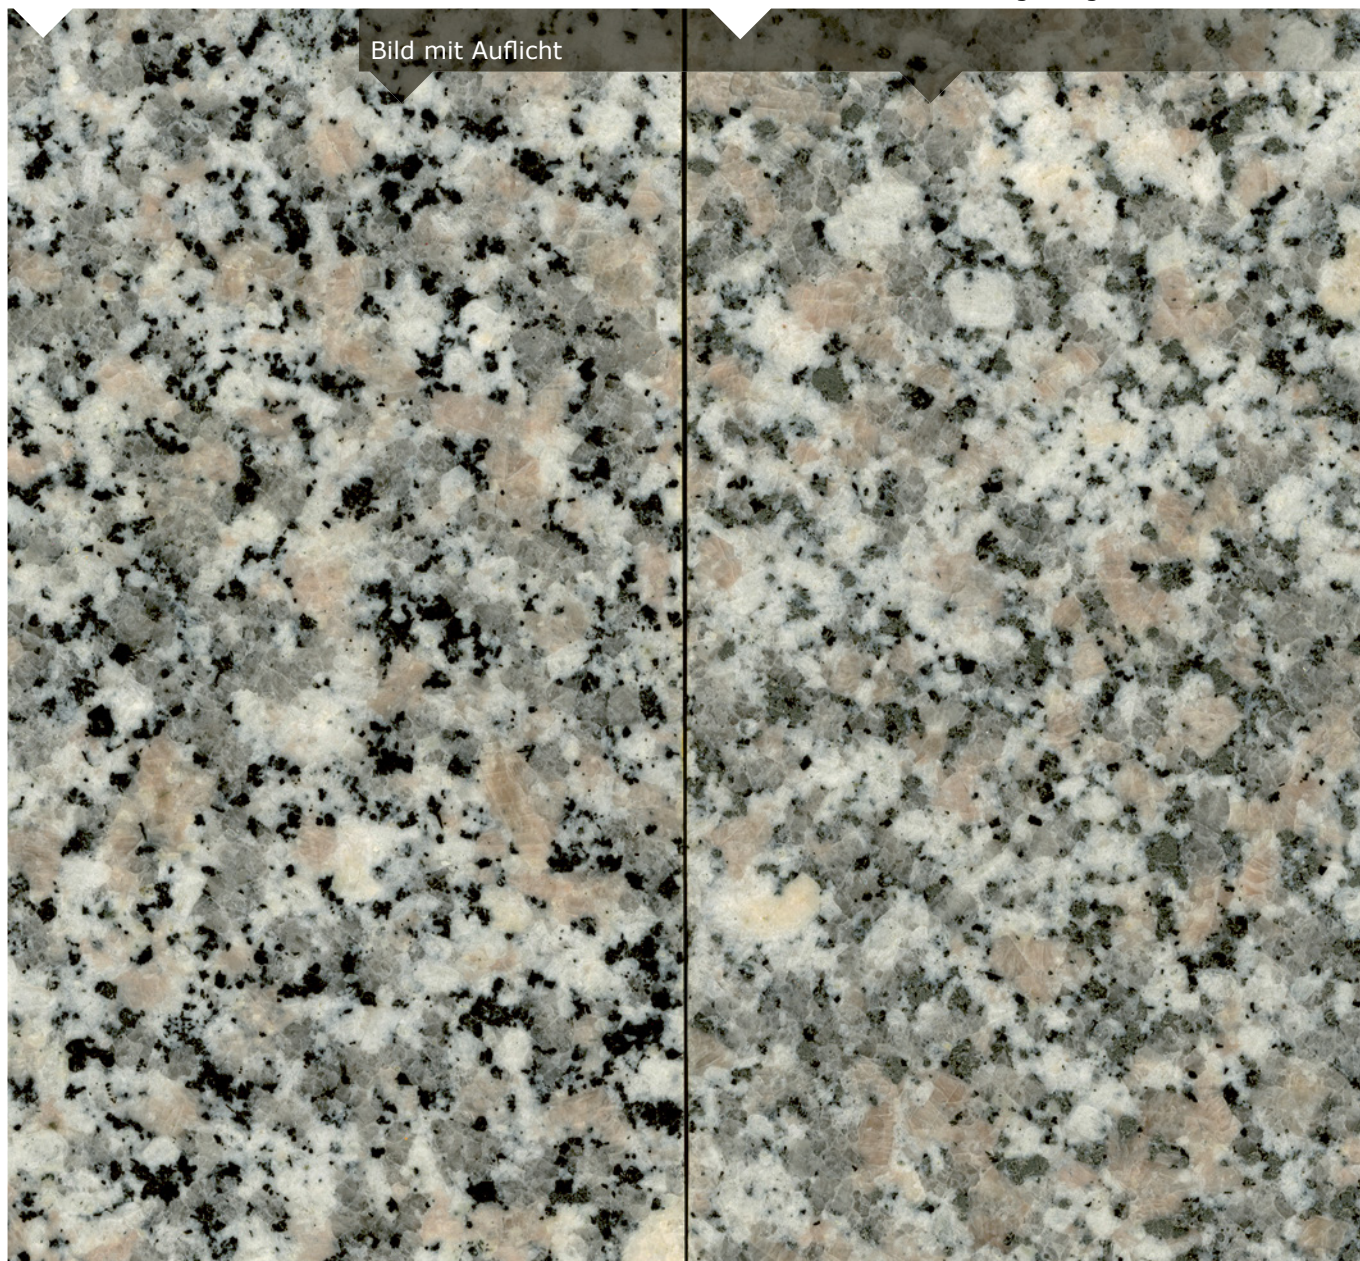
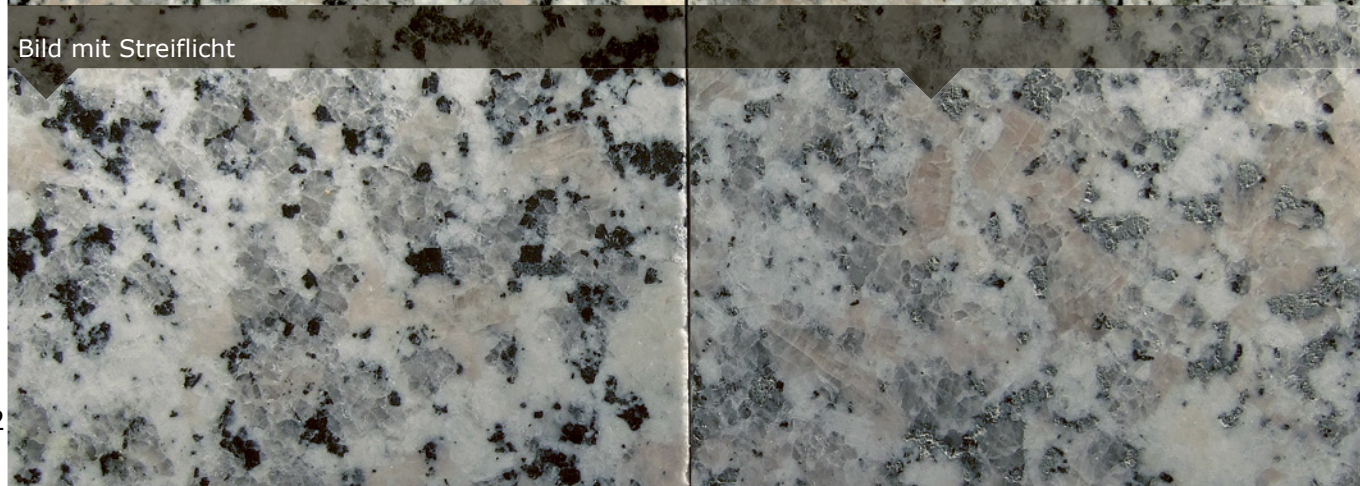
35	Azul noche, Granit poliert	Feldspat, Quarz, Biotit, wenig Muskovit und Chlorit	0.018	Glimmerzerfall (Biotit), Aussanden des Glimmers bis 0.2 mm tief, total ca. 3 % der Oberfläche, Biotite nur zu 10 % "erodiert", zu 50 % leicht gequollen und schuppig (Biotit im Durchlicht satt braun)	feine wolkige Rostflecken Ausrostungen an Glimmer gekoppelt!
36	Rosa Sardo, Granit poliert	2 Feldspatsorten, Quarz, Biotit	0.057	Glimmerzerfall (Biotit) Aussanden des Glimmers bis 0.2 mm tief, total ca. 3 % der Oberfläche, Biotite nur zu 10 % "erodiert", zu 50 % leicht gequollen und schuppig (Biotit im Durchlicht grün-braun)	keine, kein Rost
32	Granit Nero Grapesa poliert	Feldspat, Quarz, Biotit	0.977	Glimmerzerfall (Biotit), Aussanden des Glimmers bis 1 mm tief, total ca. 10 % der Oberfläche, Biotite nur zu 70 % "erodiert", zu 10 % leicht gequollen und schuppig (Biotit im Durchlicht satt braun, minimales Mitausbrechen von Feldspat und Quarz wegen hohem Glimmeranteil)	Ausrostungen von Pyrit und Glimmer ausgehend, wobei Pyrit mit Glimmer eng verwachsen und Glimmer fast schwarz

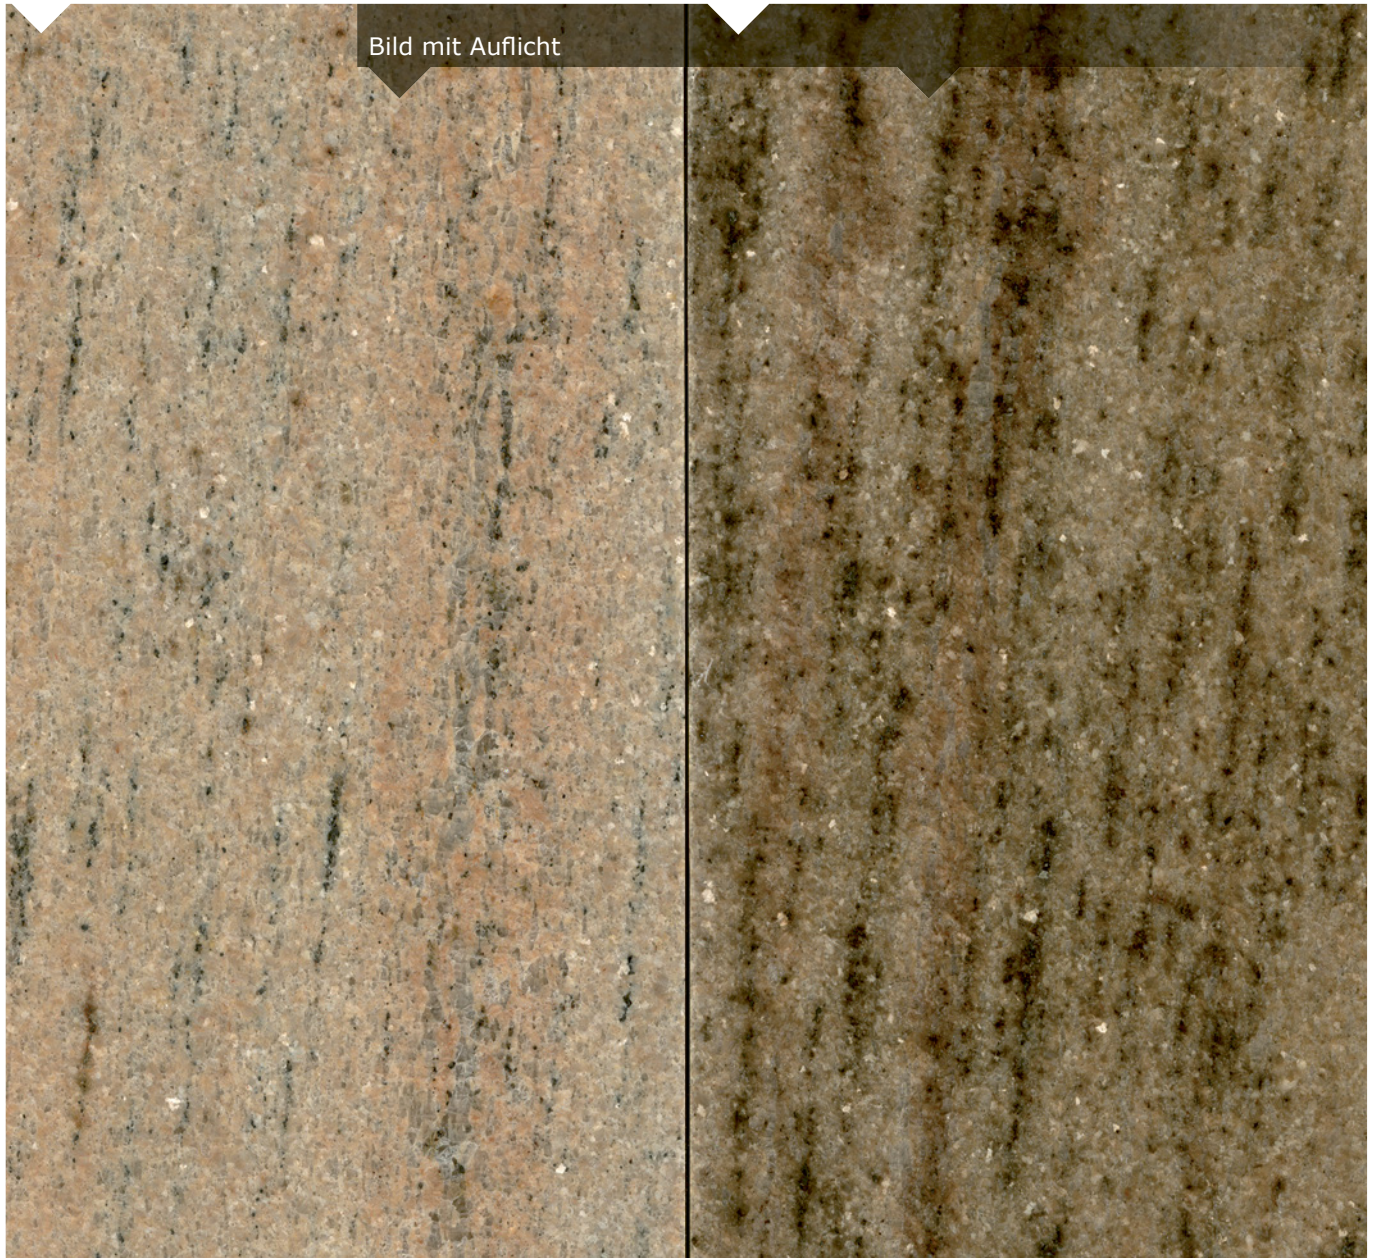
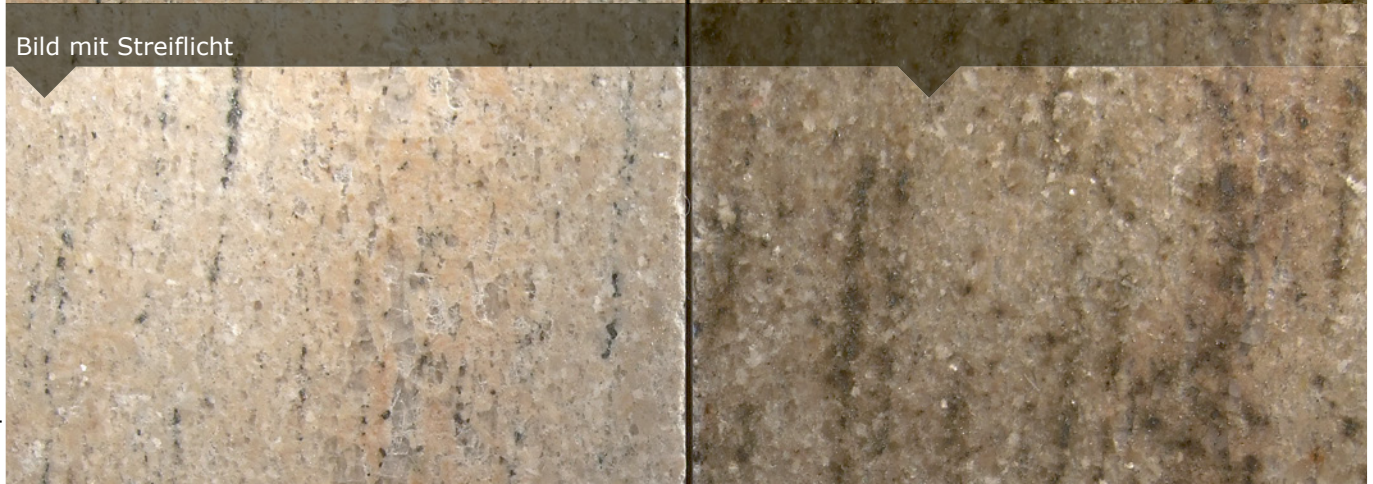
Probe Nr.37

37	Labrador hell poliert	Feldspat (Plagioklas), Pyroxen und Hornblende, wenig Biotit (satt braun) um Erzkörner	0.000	ganz wenig Ausblättern des Biotits	keine, kein Rost
31	Virginia Mist poliert	Feldspat (Plagioklas), Pyroxen (Hypersthen), wenig Erzkörner	0.000	keine	keine, kein Rost
PORPHYR					
30	Porphyrt Trento geflammt	Quarz, Feldspat: Kalifeldspat: Sanidin, Plagioklas, sehr wenig Biotit+Pyroxen und wenig glasige Grundmasse	0.000	keine wesentlichen, der wenige Biotit sandet aus	keine, kein Rost
KALKSTEINE					
4	Kieselkalk Blausee poliert	Kalk, feiner detritischer Quarz, amorphes SiO ₂ , Ton	1.880	leichtes Aussanden von detritischem Quarz, wenn Kalkbindung gelöst, in stark kieseligen Zonen bleibt das Gestein intakt, in kalkigen Zonen flächiger Abtrag durch Lösung, dazwischen Übergänge	massive Verfärbung zu braun, allg. deutliches Rosten
22	Jura Grau Feinschliff	(Biomikrit/Biosparit) Kalk, biogene Kalkfrag- mente, Ton, Eisenoxyde	4.214	Oberfläche wird matt und rau, Oberfläche wird ca. 0.25 mm abgetragen, z.T. selektiv (biog. Fragm. stehen vor)	hellert etwas auf wenn trocken, kein Rost

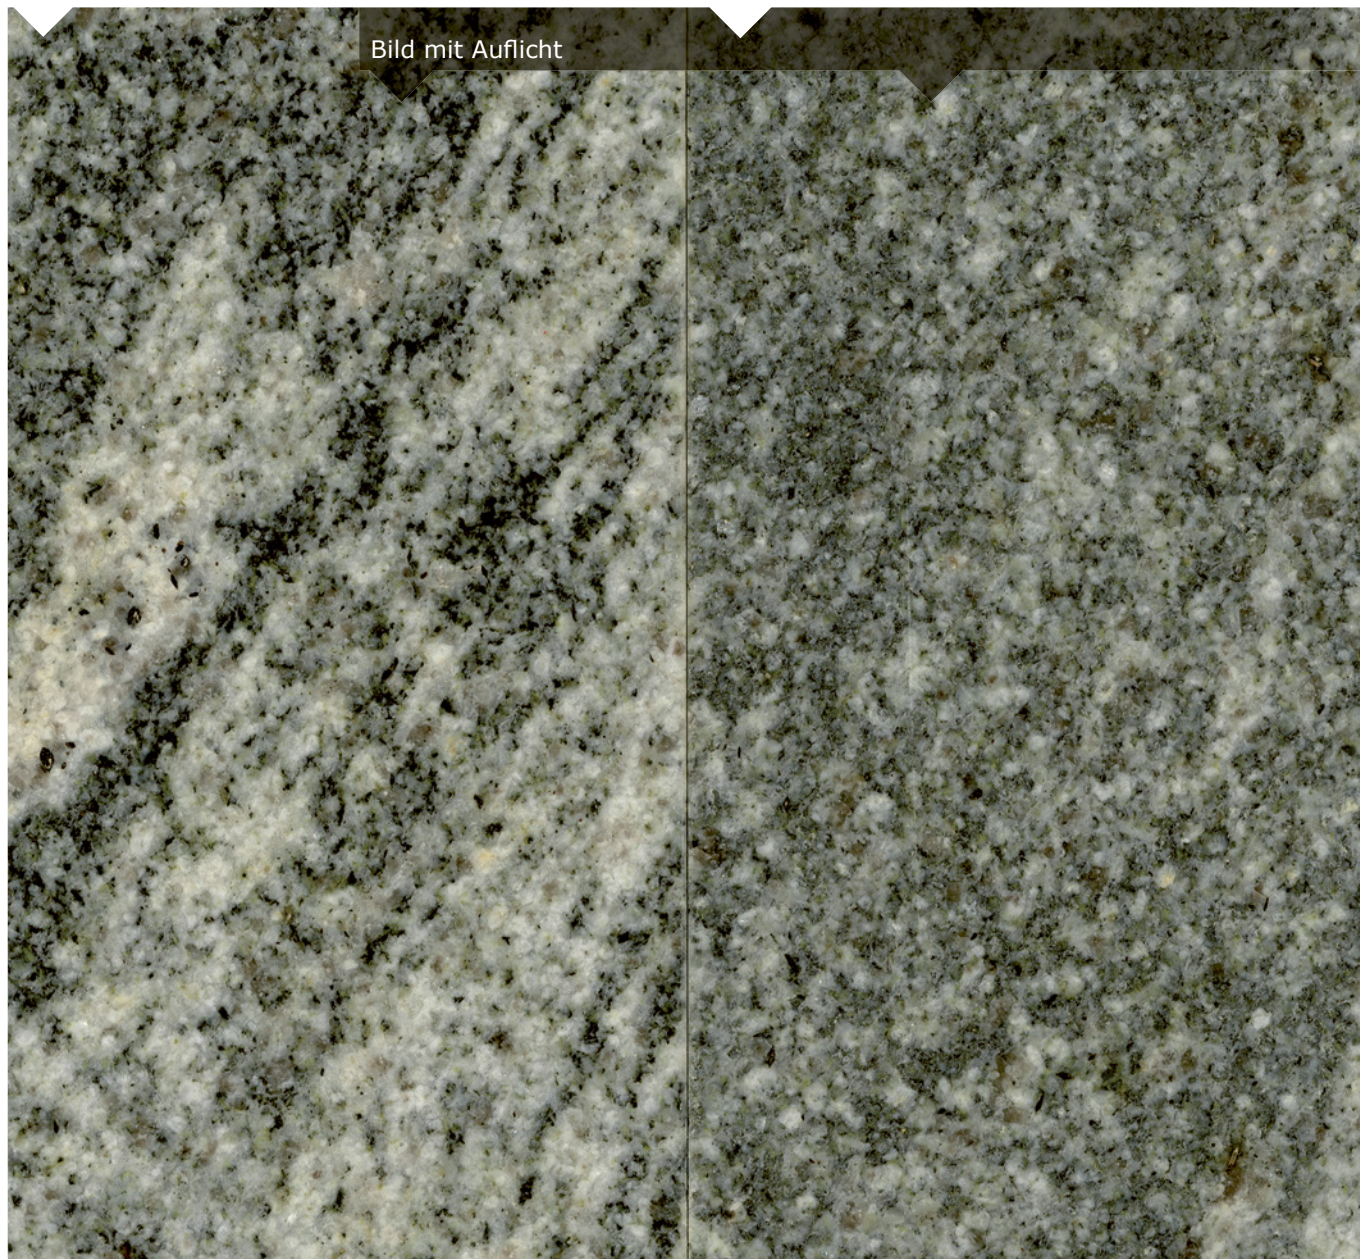
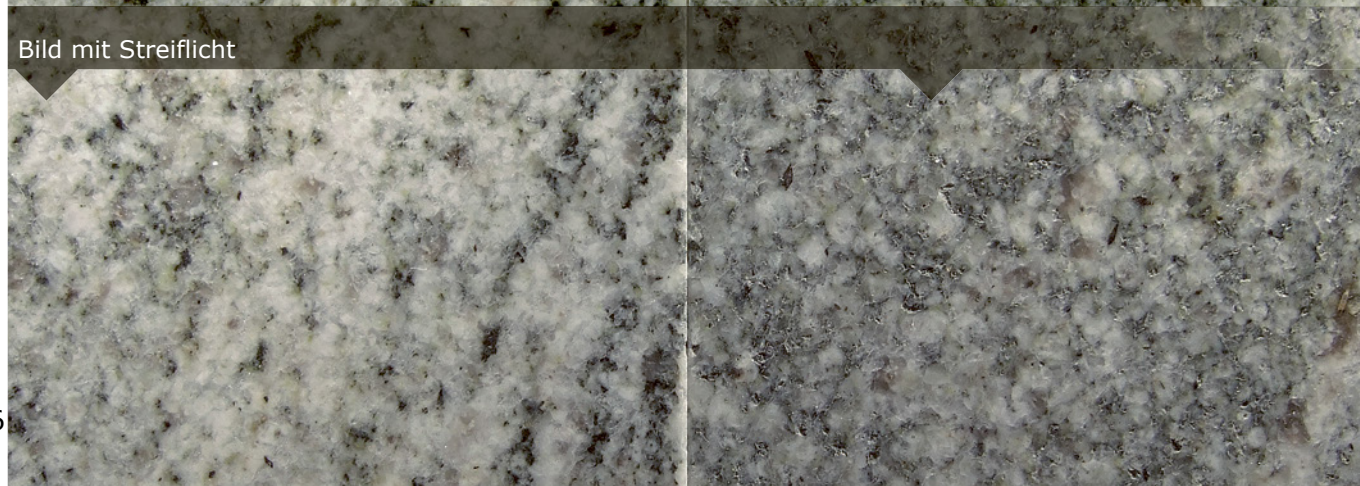
VERDE MARINA, GRANIT

Nr.	Gesteinsbezeichnung, Schnitttrichtung und Oberflächenbearbeitung	Mineralbestand	Gewichts- verlust (M %)	Beschreibung der Art der Oberflächenschäden, Materialverluste	Verfärbungen, Rost
GRANITE					
40	Granit Verde Marina (Gneis) poliert	Feldspat, Quarz, Biotit	0.019	Glimmerzerfall (Biotit), Aussanden des Glimmers bis 0.5 mm tief, total ca. 1 % der Oberfläche, Biotite zu 90 % "erodiert" (Biotit im Durchlicht grün-bräunlich)	wird etwas blasser, kein Rost
41	Granit Cashmere White (Granulit) poliert	Feldspat, Quarz, Granat	0.000	keine makroskopisch wahrnehmbaren Schäden, mikroskopisch feststellbare sekundäre Porenbildung durch Auslösen von Nebengemengeteilen (wenig Glimmer) in sehr geringer Menge (makroskopisch irrelevant)	keine Verfärbung
38	Granit Royal Pink poliert	rosa Feldspat, Quarz, kein Glimmer, Gefüge unfrisch, relativ viel Opake (z.T. sehr fein)	0.000	keine	starke Rostbildung, ausgehend von div. opaken, eisenhaltigen Mineralien (Pyrit, Hämatit etc.), die opaken Mineralien erscheinen im Mikrogefüge angegriffen

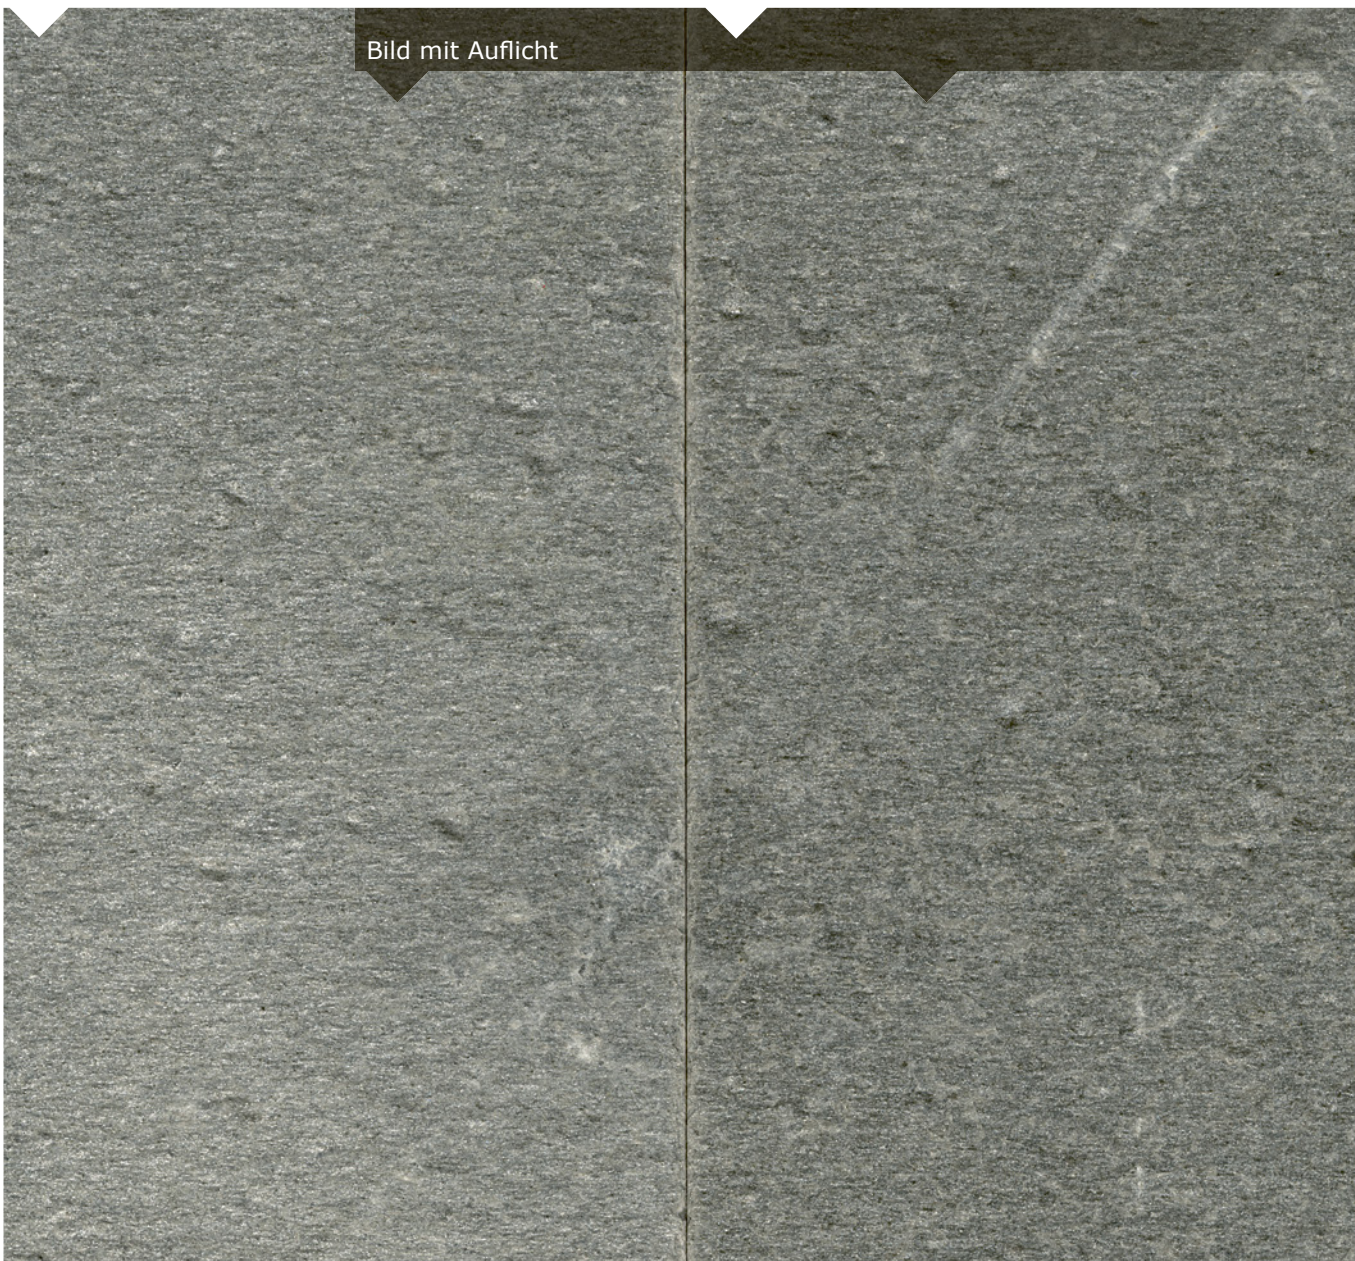
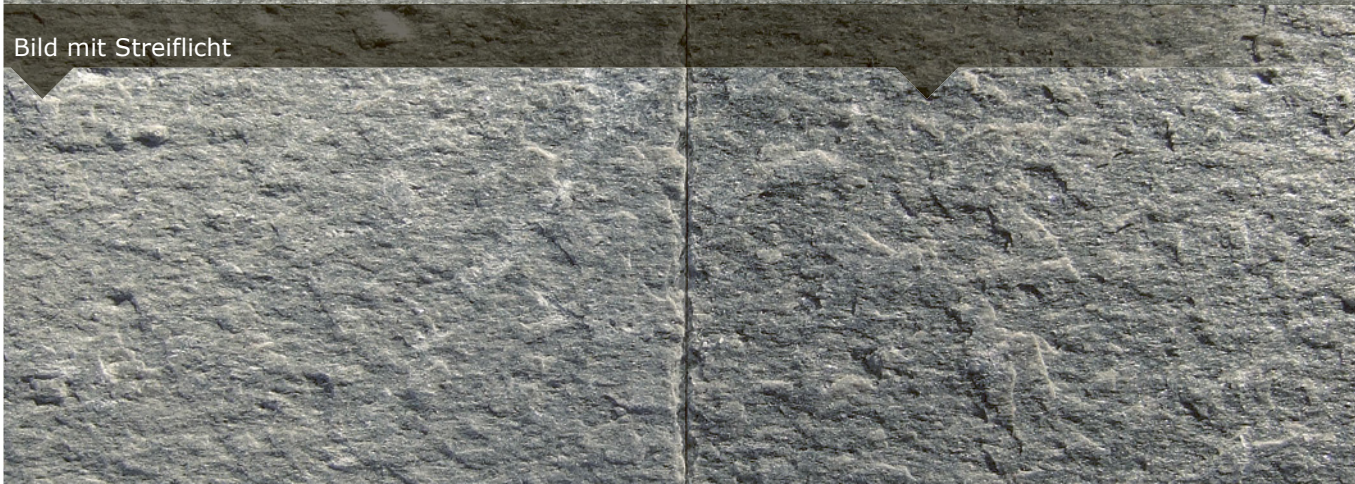
OPPDAL, QUARZIT

QUARZITE					
44	Alta Quarzit gespalten	Quarz + Feldspat (>80%), Muskovit, Serizit, Chlorit	0.000	keine	keine, kein Rost
42	Oppdal Quarzit gespalten	Quarz (>60%), Muskovit, Calcit, Feldspat, Hornblende und Granat	0.000	keine	keine, kein Rost
AGGLOMARMOR					
20	Zodiaq, Snow White poliert	Quarz, Kunstharz	0.000	keine	minimale Verfärbung (ganz leicht vergilbt)
